### Protokol o měření hluku v mimopracovním prostředí

**Objekt měření** : Recyklační linka společnosti AMT s.r.o. Příbram umístěná v objektu  
O-I Manufacturing v Novém Sedle

**Předmět měření** : Mimopracovní hluk v chráněném venkovním prostoru staveb, měřený  
ze stanoviště rodinného domu manželů Košíkových, Masarykova 458,  
Nové Sedlo

**Číslo protokolu** : EXT/17/07/MP

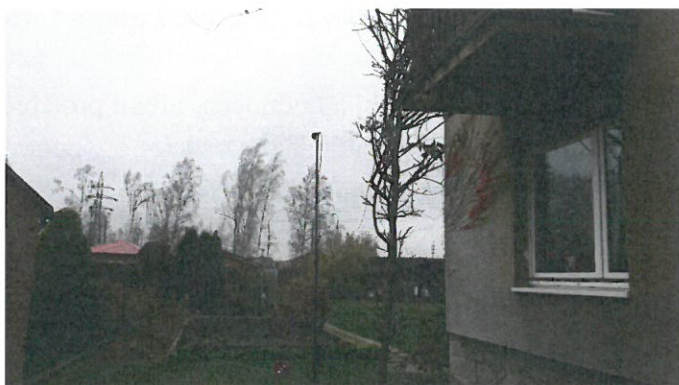
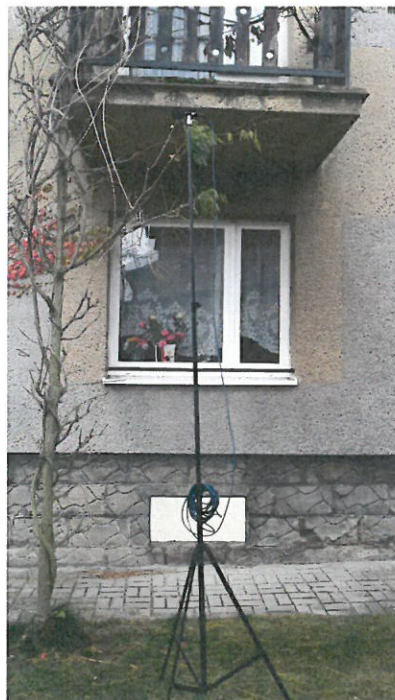
Rodinný dům Masarykova 458, Nové Sedlo

Pro měření hluku v chráněném venkovním prostoru stavby bylo vybráno měřicí místo ve spolupráci s Bc. Andreou Daškovou (z Krajské hygienické stanice Karlovarského kraje-Územní pracoviště Sokolov) v prostoru před rodinným domem v Masarykově ulici č.p. 458 v obci Nové Sedlo, který je vzdálen od Recyklační linky cca 397 m.

Mikrofon byl umístěn 2 metry od fasády rodinného domu ve výšce 3 metry.
